ENGINYERIA D'EDIFICACIÓ PROJECTE FINAL DE GRAU

CARACTERITZACIÓ DE L'ENVOLVENT DE DOS CONJUNTS D'EDIFICIS MITJANÇANT TÈCNIQUES TERMOGRÀFIQUES

Projectista/es: Sánchez Manchón, Patricia
Director/s: Bosch González, Montserrat
Jordana i Riba, Francesc de Paula
Convocatòria: Gener 2013

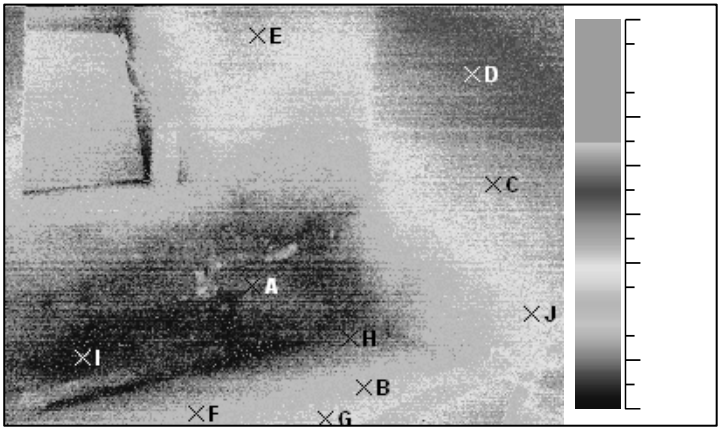
Inoltre, la temperatura della parete nord rimane un po' inferiore, alla base, rispetto alla media delle temperature della controfacciata, a causa della mancanza di irraggiamento diretto. Anche nell'abside la distribuzione delle temperatura mostra gradienti meno marcati di quelli rilevati nella precedente battuta. Tuttavia, la presenza dell'infiltrazione, e la conseguente evaporazione della superficie alla base della muratura, provoca un abbassamento della temperatura di circa 1°C che non è imputabile alla pavimentazione: in questo caso la temperatura inferiore della parete tende a raffreddare anche la parte di pavimentazione immediatamente adiacente. Dato il materiale di rivestimento, ceramico, è da ritenere che non siano in atto fenomeni evaporativi sulla superficie del pavimento, e pertanto la zona a minor temperatura è da imputare principalmente alla conduzione.

Fig. 10, Solaro, Oratorio dei Santi Caterina e Ambrogio, settembre 2004, mosaico dei termogrammi della controfacciata Tab. 3, temperature dei punti A-J localizzati in

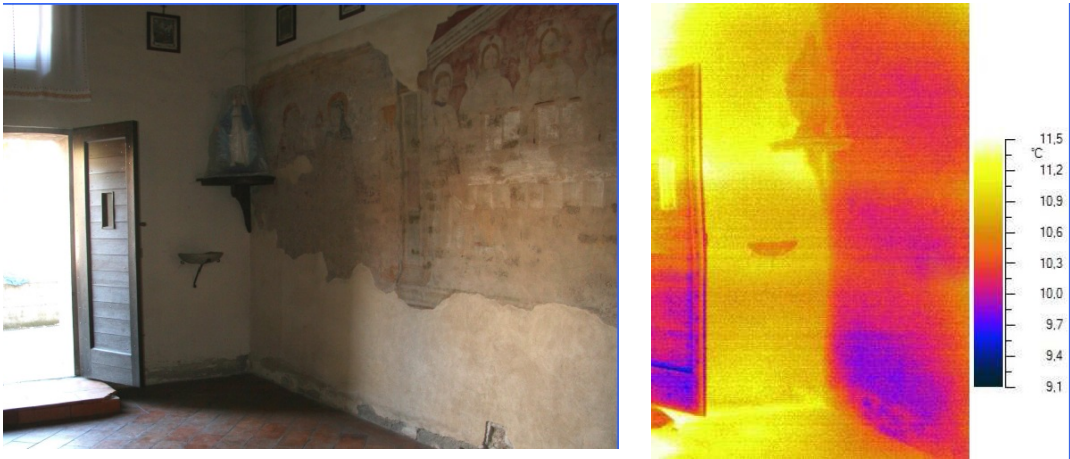
The IRT investigation supported by gravimetric tests showed that the worst damage was localized on the northern fresco, while in the other sides of the church masonry resulted almost dry.

To summarize, IRT and gravimetric tests showed the presence of two wet areas separated by a dry area. The moisture found in the lower area is due to rising damp, coming from the garden soil and the lack of rain disposal from the gutter pipe. The moisture found in the upper area was associated to the and the infiltration from the connection with the surrounding wall and the poor quality of the employed materials: the lacking waterproof protection of the wall and its connection allows the rain to soak the masonry. Further investigation in the second phase of the diagnostic process [24] permitted to confirm the diagnosis and to ascertain other causes of damage: the condensation phenomena associated to a marked presence of soluble, hygroscopic salts and the use of not appropriated restoration products.

Fig. 3, interior of Saint Rocco chapel in Cornaredo, northern side

Fig. 4, composite of thermograms of the northern side, thermal gradient due to rising damp and water leakage

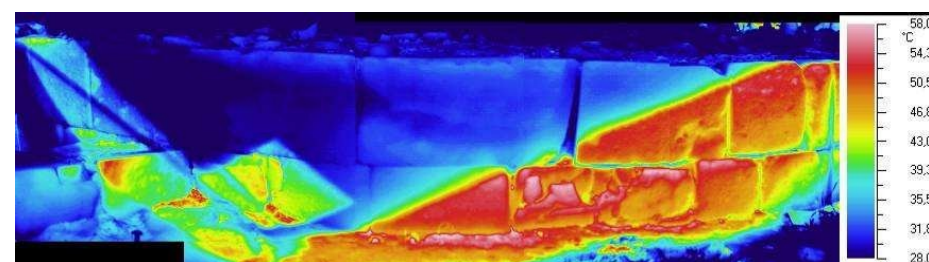
Figure 7 Infrared Thermograms composite, see the hesting effects of the poor shadowing of the shelter on the western side at noon on July 29th, 2009.

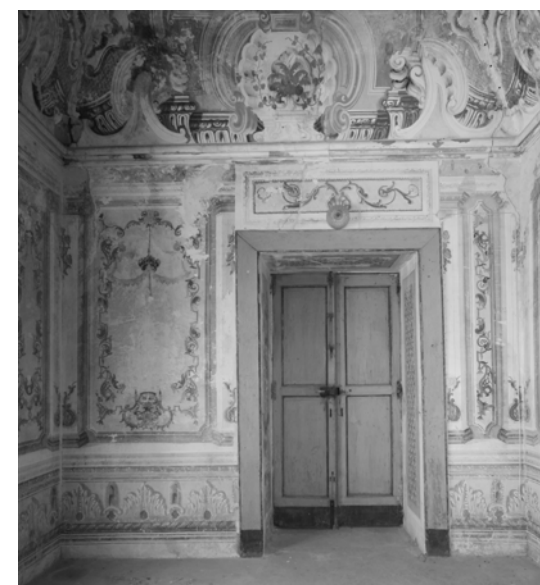
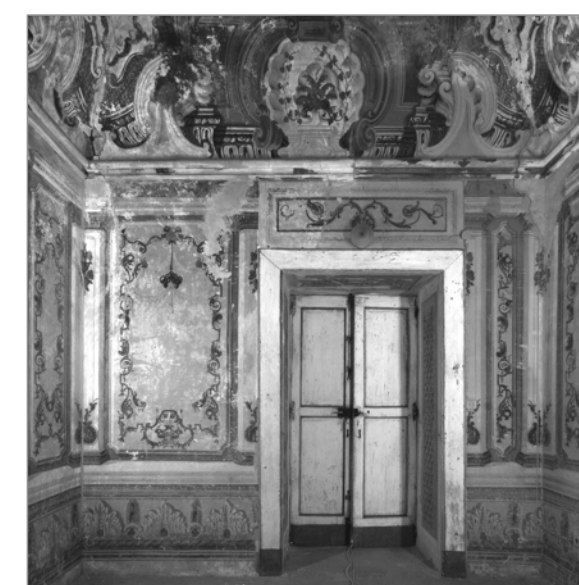
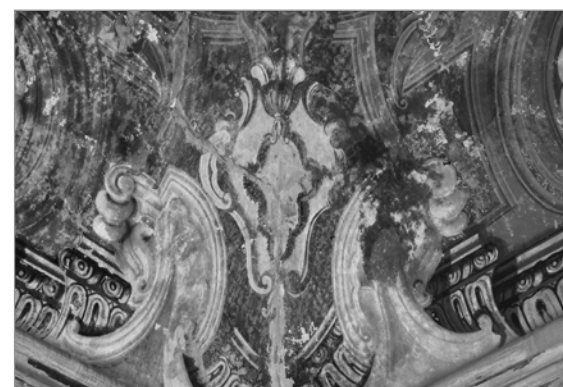
Fig. 2 e 3 - Ripresa fotografica con luce naturale e con luce ultravioletta della parete C, e, in fig. 4, della volta

specifico, essa è risultata utile nel monitorare gli effetti delle infiltrazioni sulle volte. Le riprese fotografiche effettuate con luce UV hanno messo in evidenza alcuni rifacimenti degli intonaci e lo sviluppo di alghe. Ad esempio, la zona adiacente allo spigolo a sinistra e che è delimitata dalla fessura verticale, presenta un colore giallognolo; invece l'intera area a destra della porta reagisce producendo un colore violetto, uniforme ed omogeneo. Lo stesso fenomeno interessa la superficie del sopraporta, in cui risulta evidente la differente fluorescenza delle due superfici accostate e parti della volta, in particolare alcuni riccioli del partito decorativo.

Sulle quattro pareti è stata individuata una forma di alterazione cromatica per cui la superficie dipinta risulta interessata da macchie di colore più scuro, distribuite in modo disomogeneo. In luce ultravioletta le macchie scure risultano fluorescenti, al contrario delle parti chiare.

Sulle superfici voltate sono state inoltre evidenziate alcune patine biologiche che hanno prodotto un colore che va dal rosso scuro al bruno, come evidenziato nella fig. 4. La termografia all'infrarosso è stata utilizzata per l'individuazione delle zone più fredde e quindi indicative della possibile presenza di infiltrazioni, a cui si debbono la maggior parte dei degradi presenti, quali disgregazione delle tinte e degli intonaci, efflorescenze e patine biologiche. La ripresa termografica, rispetto all'osservazione diretta a distanza, ha consentito di aggiungere un nuovo dato utile alla comprensione del fenomeno: l'estensione reale delle infiltrazioni, che può non corrispondere per morfologia ed estensione ai degradi superficiali visibili e, in particolare, alle macchie di umidità e alla presenza di patina biologica che ricopre gli elementi lapidei.

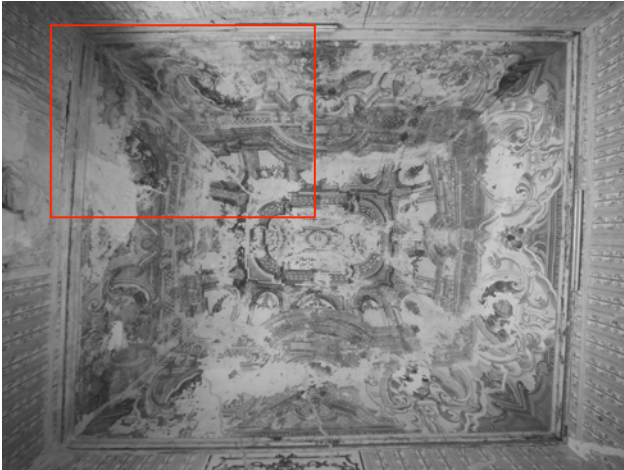
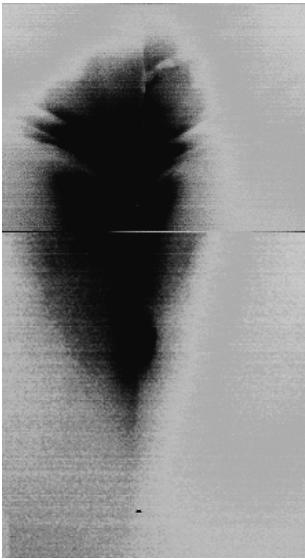
Fig. 5 e 6, volta della stanza 118 e mosaico dei termogrammi corrispondenti (UR amb = 35%; T° amb= 30.2°C, range T° = 22-27.5°C)

Ad esempio si veda in fig. 6 le riprese effettuate nella stanza 118, dove è stata individuata una zona fredda in corrispondenza dello spigolo tra la volta e due pareti. Per il rilievo della tessitura muraria in alcuni locali in cui risultava cruciale conoscere le caratteristiche della muratura, sia sotto l'aspetto delle tecniche costruttive, sia in riferimento all'analisi stratigrafica, si è fatto uso di termografia all'infrarosso con procedure attive. Le immagini termografiche della *Parete C* mostrano un arco ribassato sopra la finestra: la temperatura superficiale dell'intonaco in corrispondenza dei conci che lo costituiscono è inferiore rispetto alla media della parete.

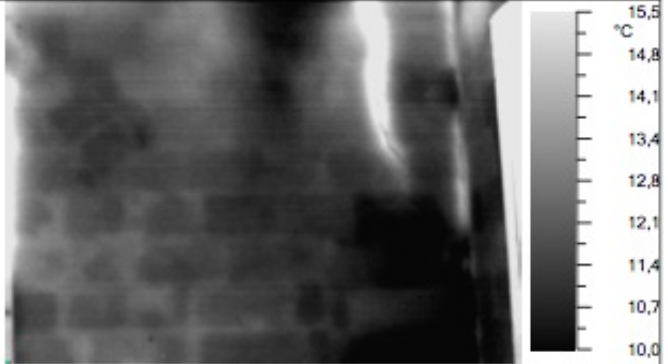
Fig. 10 – Fessure verticali

Si possono inoltre effettuare alcune informazioni riguardo al degrado: si notano le infiltrazioni (zone più scure all'imposta della volta) e le lesioni ad andamento verticale. Nell'immagine 10 si può notare anche che la parte inferiore di dette lesioni è passante: in fase di raffreddamento, è possibile individuare un flusso di aria più fredda proveniente dall'altro lato della muratura, come linea più scura all'interno della zona più calda che caratterizza i bordi distaccati della fessura. La termografia all'infrarosso permette di rilevare la tessitura della volta incannucciata. In corrispondenza dello spicchio B, si possono distinguere le suddivisioni dei pannelli di incannucciato, che hanno una dimensione di circa 1 m di larghezza. Nella volta si distinguono alcune infiltrazioni.

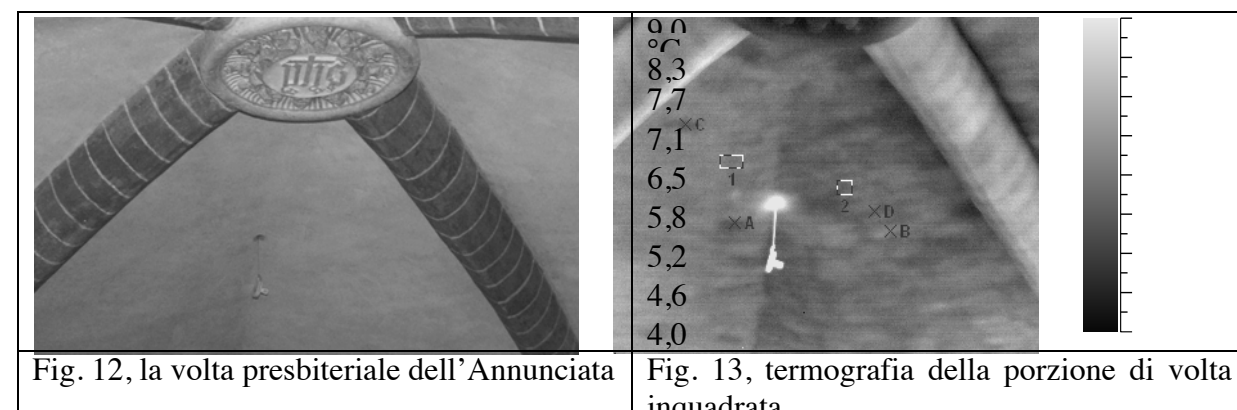
Le riprese termografiche sono state effettuate in modalità attiva. L'analisi termica ha messo che le zone in cui la temperatura superficiale è inferiore, per morfologia della tessitura, possono essere considerate a rischio di condensazione nel caso di elevati tassi di umidità ambientale e temperature basse, condizioni risultate frequenti dal monitoraggio.

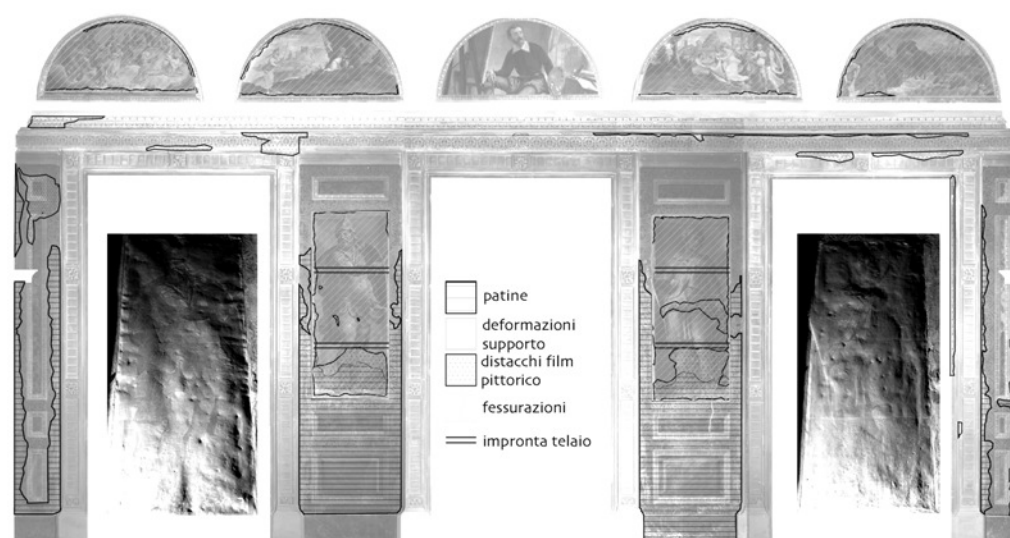
Fig. 5, rilievo macroscopico del degrado e particolari delle deformazioni del supporto degli strappi monocromi

La quasi totalità delle tele è interessata da problemi di perdita di tensione e deformazione della superficie, e ciò sottopone a gravi sollecitazioni la sottile pellicola pittorica, con conseguenti danni meccanici concentrati nelle zone di maggiore deformazione (prevalentemente lungo le parti basse) e lungo i margini. Da questo punto di vista si tratta di un equilibrio ormai giunto al limite: non si sono ancora manifestati danni irrimediabili ed irreversibili, ma le tele di supporto sono irrigidite, deformate e fragili. Ogni ulteriore variazione porterebbe strappi e perdite della pellicola pittorica. Naturalmente poi l'intera superficie è offuscata da depositi scuri e disomogenei di partecellato.

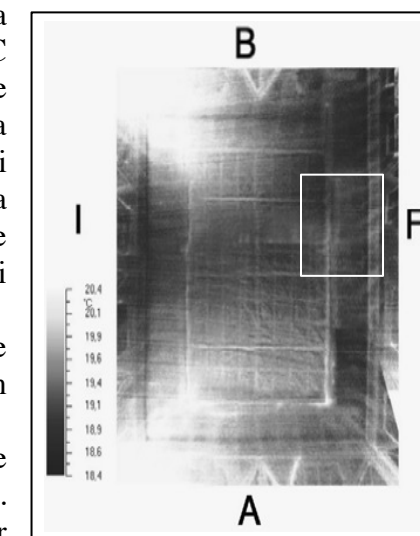
Il mosaico dei termogrammi mette in evidenza alcune anomalie termiche dovute al riscaldamento non omogeneo del locale. Inoltre si notino gli effetti dovuti alla mancanza di tenuta dei serramenti delle finestre, che permettono l'entrata di un flusso di aria più fredda proveniente dall'esterno, che è causa di una diminuzione della T°C superficiale appena sopra le porte finestre. Nonostante la diseguale sollecitazione termica, è possibile distinguere nello specchio della volta i telai lignei che sostengono la tela su cui sono stati collocati gli affreschi, e che formano una griglia regolare, costituita da un'orditura principale ben evidente, e da una secondaria che suddivide l'interasse, e che risulta meno marcata. In aggiunta, si noti che i termogrammi permettono di rilevare le non planarità della superficie, che si presenta con rigonfiamenti e grinze dovute alla deformazione della tela di supporto agli affreschi non chiaramente percepibile ad occhio nudo. Infine si rileva la presenza di strutture regolarmente disposte, non aderenti alla superficie indagata, individuabili anche sotto la cornice dello specchio della volta. Sono particolarmente evidenti sul lato delle finestre a causa del maggior gradiente delle temperature tra intradosso ed estradosso della volta.

Si verificano qui maggiori dispersioni termiche rispetto agli altri lati del locale e quindi si ipotizzano condizioni di transitorio termico durante la ripresa. Le strutture individuate possono essere le centine lignee che armano la volta del locale, a cui è ancorato il telaio di supporto degli affreschi. Una ripresa effettuata nella seconda battuta, a distanza ravvicinata, permette di rilevare l'orditura dell'incan- nucciato in questa zona: l'immagine termo- grafica in tavola 2 (nella pagina a colori) si riferisce all'area inquadrata nel riquadro bianco di fig. 6, meglio visibile in fig. 7.

Fig. 6, mosaico dei termogrammi dello specchio centrale della volta: le vistose anomalie termiche sono dovute agli effetti del riscaldamento dei termosifoni, posti agli angoli della stanza

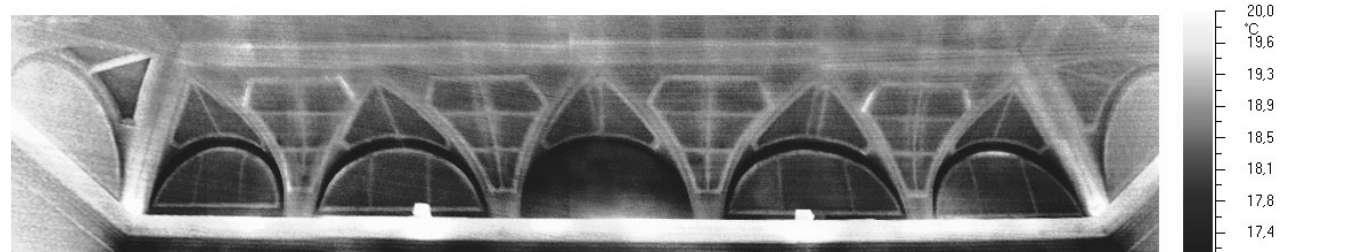
Fig. 8; vista d'insieme dei termogrammi del prospetto F (lato delle finestre)

Il mosaico dei termogrammi permette di apprezzare nel suo insieme la struttura di supporto degli affreschi. Su questo lato, dove gli sbilanci termici dovuti al riscaldamento sono meno evidenti, si può rilevare con maggiore precisione sia l'orditura della struttura secondaria a cui sono ancorati gli affreschi, sia la struttura dello specchio della volta, che risulta non perfettamente aderente alla superficie decorata, sia la centinatura sottostante. Inoltre si noti che nella lunetta centrale non si rileva alcun supporto, come accade anche per le lunette dei lati A e B inquadrare in questa immagine. Su questa lunetta si rileva un gradiente termico pronunciato tra la parte superiore e la base (circa 2°C) che corrisponde alla non perfetta adesione tra la lunetta e l'unghia soprastante. Si realizza quindi un ponte termico di notevole entità. La seconda battuta è stata applicata alle zone 1 e 2 di fig. 7. Si riportano per brevità i risultati dell'analisi sull'area 1.

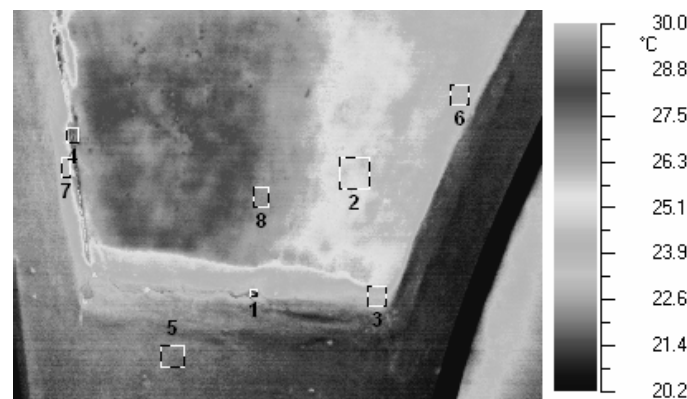
Fig. 9, le zone su cui si è effettuata l'analisi quantitativa con approccio dinamico; il termogramma è stato scattato durante il riscaldamento a 30 secondi dall'inizio

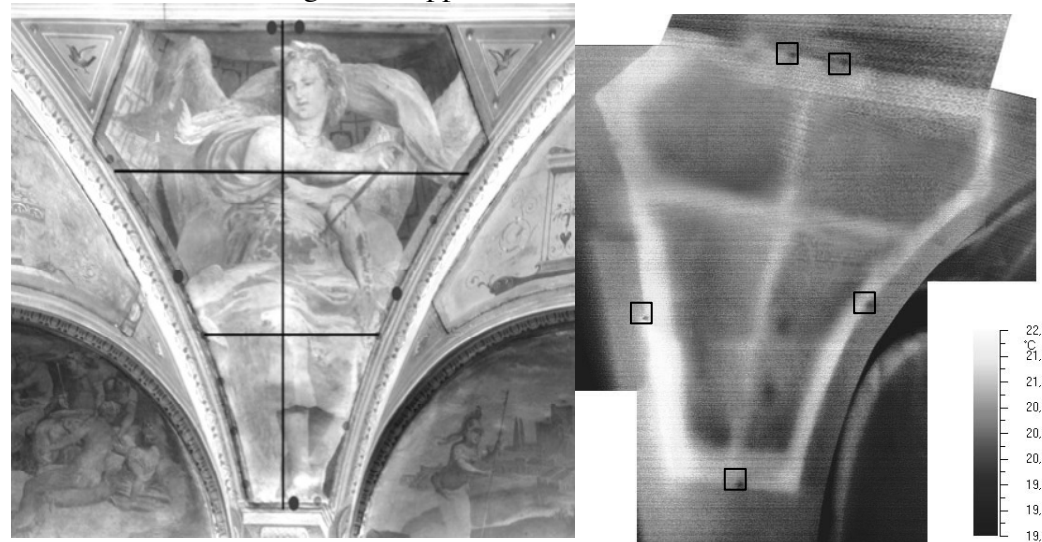
In base all'analisi termica effettuata, è stato possibile ottenere una mappatura dei termogrammi registrati con modalità attiva sulle prime tre lunette del prospetto F, come illustrato nelle figure seguenti. In base ai dati ottenuti con IRT e validati mediante cercametri, è stato possibile giungere ad una ricostruzione della posizione degli agganci metallici per gli elementi della lunetta e delle porzioni tra una lunetta e l'altra. Lo schema in fig. 12 li rappresenta.

Fig. 12, prima vela a contare da sinistra, schema degli agganci rinvenuti mediante IRT (cerchi neri e grossi) e cercametri (cerchi grigi e piccoli), e fig. 13, mosaico dei termogrammi. Gli agganci metallici sono posti in maggior numero lungo la base superiore del telaio, mentre nei lati e nella base inferiore si conta un solo elemento

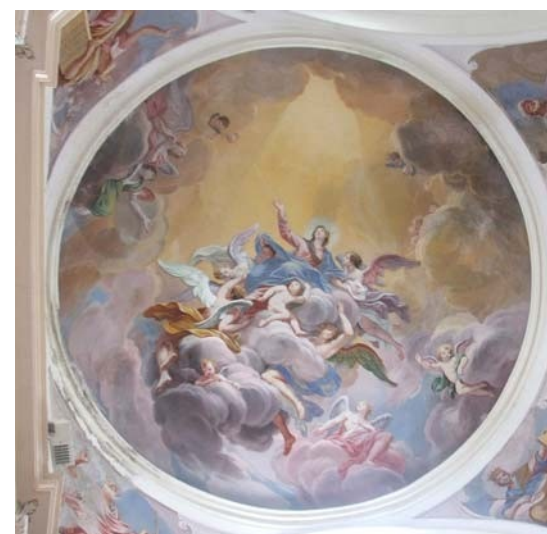
La ripresa è stata effettuata circa 40 giorni dopo la sistemazione del manto di copertura. Ciò nonostante si noti che alcune aree presentano un gradiente delle temperature molto graduale, mentre nel riquadro A la zona a temperatura inferiore presenta bordi marcati; nell'ipotesi che non ci siano differenze di materiale, si può concludere che le aree in cui le temperature diminuiscono gradualmente sono indicative di zone umide in fase di essiccamento, oppure di superfici ormai asciutte che però coprono strati ancora più umidi all'interno (si ricorda che le immagini sono state riprese mentre all'esterno si registrava una temperatura inferiore rispetto all'interno). In entrambi i casi la situazione è differente rispetto a quanto si rileva nel riquadro A, ove invece la zona più fredda indica che sono in atto flussi evaporativi di elevato tenore (fig. 1- 2).

Fig. 1: Madonna del Restello, la volta affrescata

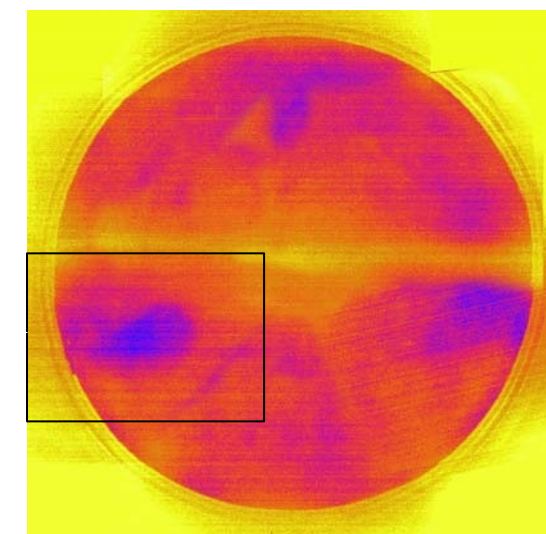
Inoltre, la termografia degli spicchi sotto la volta, e della parte superiore della muratura, non ha messo in evidenza altre anomalie termiche significative della presenza di umidità. Si può concludere che le più recenti infiltrazioni dal tetto hanno imbibito solo lo specchio della volta, mentre i degradi degli stucchi sono imputabili a infiltrazioni di data più remota.

Fig. 2, ripresa termografica della volta, range delle temperature 11.8-14.8°C; condizioni ambientali: interno T°15.9°C - UR 68%; esterno T°11.5°C - UR 74.2%

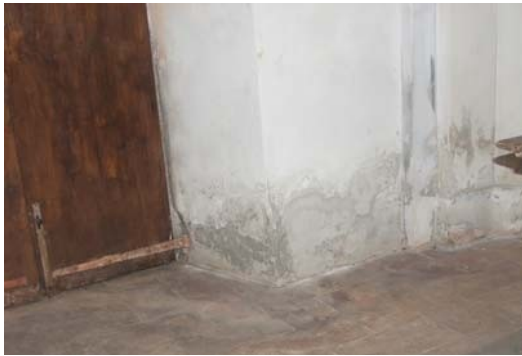
Le indagini hanno inoltre messo in luce che esistono superfici più fredde alla base delle murature ai lati dell'ingresso, anche qui mostrando gradienti significativi di diverse situazioni. In fig. 3-4 si rileva la presenza di umidità che sta provocando il degrado delle finiture di recente posa. La zona più fredda, significativa del fronte di imbibizione, coincide con la zona più degradata della superficie. Invece l'ispezione termografica delle altre pareti mostra gradienti poco marcati, nonostante il degrado sia esteso, e potrebbe essere dovuto al fatto che la base della muratura, a contatto con il terreno, tende a mantenere temperature inferiori durante la giornata, quando flussi convettivi e l'irraggiamento diretto causano un incremento di temperatura nelle parti più elevate della muratura, e non sia invece indicativo di risalita capillare.

Fig.3, parete a destra della porta

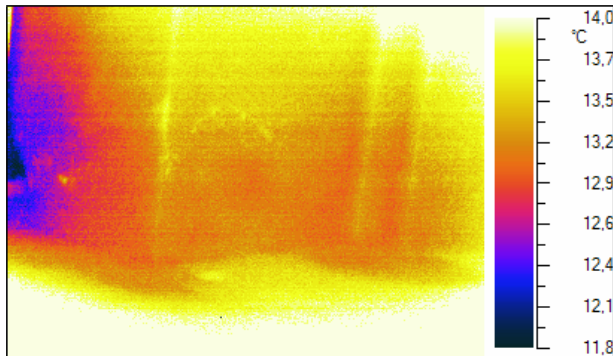
Fig. 4, Termografia all'infrarosso della parete a destra della porta, condizioni ambientali: interno T°15.9°C - UR 68%

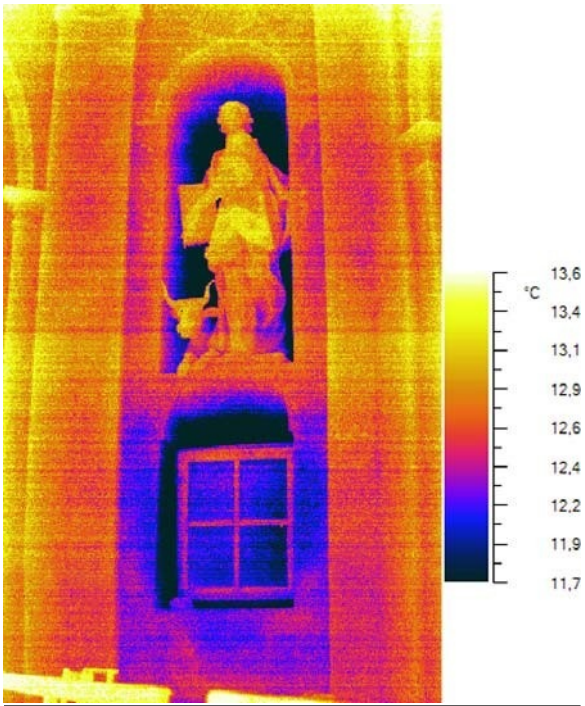
Fig.6 termografia della statua di S.Luca, condizioni

In fig. 6, 8, 10 sono riportate le termografie all'infrarosso di tre delle quattro statue in stucco conservate nell'edificio. Le statue mostrano una sostanziale omogeneità della distribuzione delle temperature, nonostante siano allocate in nicchie che presentano anomalie termiche molto evidenti.

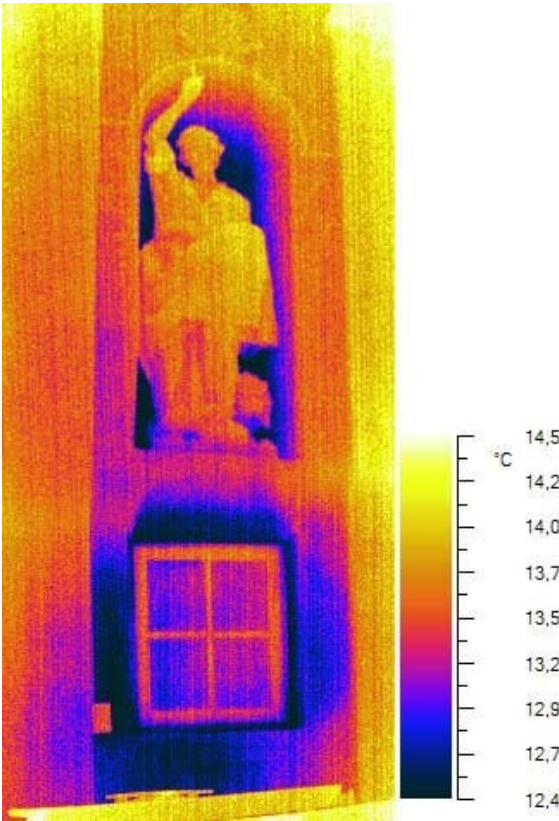
Fig. 8 termografia della statua di S. Marco, condizioni

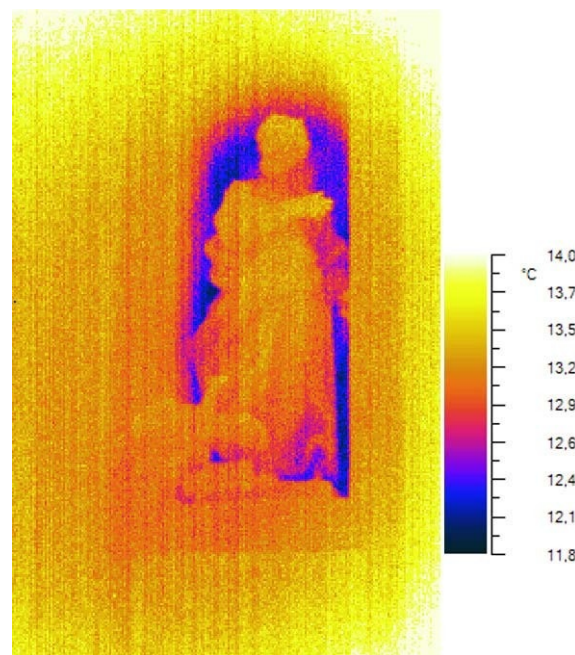
Fig. 10 termografia della statua di S.

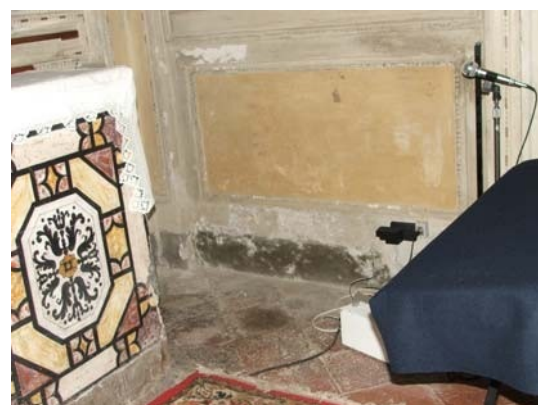
Le indagini termoisometriche, svolte durante il periodo estivo, mentre l'impianto di riscaldamento era spento, identificano un'anomala distribuzione di umidità sia in superficie che in profondità nelle murature indagate. La presenza di acqua non segue un andamento regolare, come ci si aspetterebbe in presenza di umidità di risalita dovuta ad una causa di portata costante. In corrispondenza dei punti in cui i prelievi sono risultati a maggiore contenuto d'acqua, sul lato nord, verso valle, si rileva la presenza di un pluviale e di un pozzetto. All'interno, la distribuzione delle temperature superficiali segue un gradiente crescente con la quota. La fascia che rimane più fredda ha altezza variabile, non supera i 20-30 cm dal piano di calpestio. Il gradiente è di circa 1-2°C (fig. 12). Su queste superfici si possono verificare precoci fenomeni di condensazione. Nei punti in corrispondenza dei picchi di contenuto d'acqua rilevati all'esterno, anche all'interno si rileva un gradiente termico indicativo della presenza di umidità (fig. 14). I risultati del monitoraggio del microclima mettono in luce che tuttavia non si verificano frequentemente condizioni di elevata UR: i tassi più elevati si sono registrati nel mese di maggio (dal 15 al 24 si raggiungono valori fino dal 75 all'83%), in concomitanza di prolungate precipitazioni atmosferiche. In questi casi l'aria più umida penetra nell'edificio e rimane più a lungo nelle zone in cui si hanno minori scambi con l'esterno (l'altare). Le differenze di UR sono intorno al 5-10%.

Fig. 11, immagine della cappella di sinistra, parete ovest della seconda cappella settentrionale. Range delle temperature: 16.5-18.4°C; condizioni ambientali: T°C 20.5, UR 58.6%

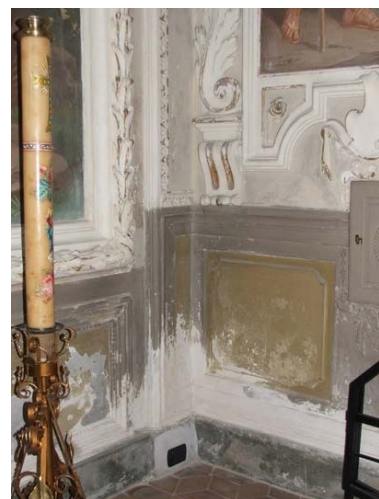
Fig. 13, parete destra della terza cappella, lato nord della terza cappella del lato settentrionale. Range delle temperature: 15.8°-18.9°C, condizioni ambientali: T°C 20.5, UR 58.6%

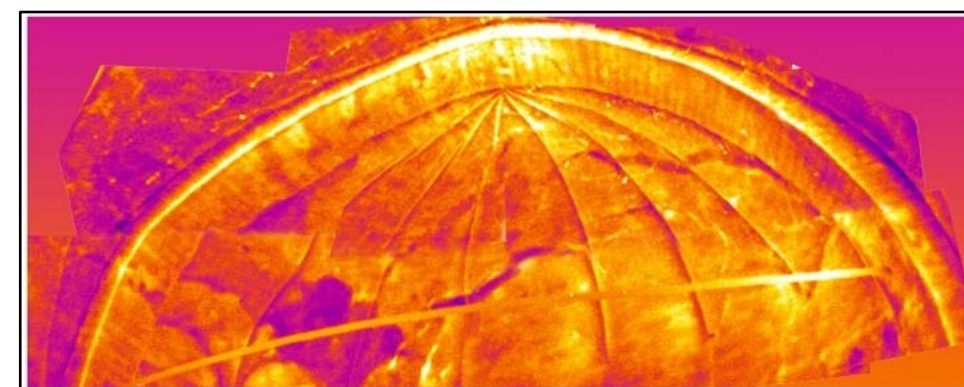
Fig 1. S. Maria a Cantù, mosaico dei termogrammi della volta absidale. ΔT : 8,7-12,1 °C

ottengono dati maggiormente significativi del regime termoigrometrico delle murature [6]. Durante le riprese termografiche in regime transitorio, (fig. 1) è stato possibile localizzare le malte di restauro della volta, si mostrano con chiara evidenza all'infrarosso termico. La

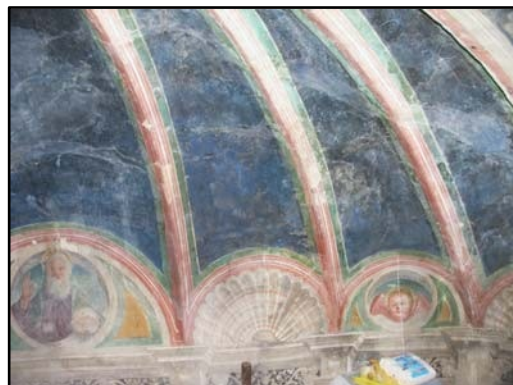
verifica a ponteggio montato, nel 2004, ha permesso di confermare la mappatura eseguita precedentemente, da terra (fig. 2). Le analisi porosimetriche svolte durante l'ultima battuta, nel 2004, hanno consentito di evincere che le malte di restauro e quello originali hanno porosità (e quindi densità) molto simili [7]. Ciò nonostante, la ripresa all'infrarosso termico mostra un gradiente termico più elevato laddove la superficie si presenta meno levigata, e quindi su molte delle integrazioni.

Fig 2. S. Maria a Cantù, particolare della volta absidale, si notino le integrazioni con malte di restauro

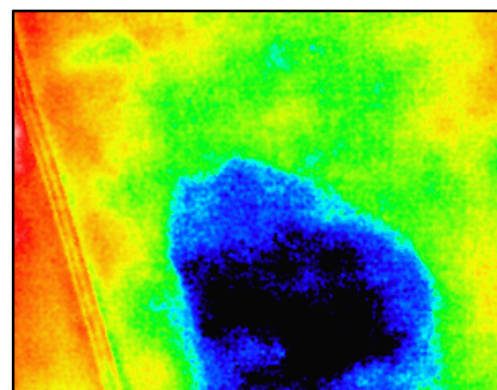
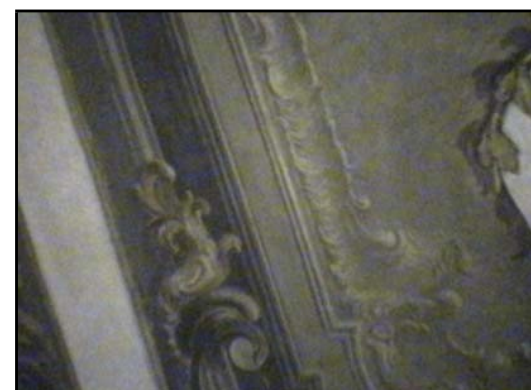
L'edificio sorto nella seconda metà del 14° secolo ha avuto un rifacimento completo all'interno nel 17° secolo. A causa del crollo di una porzione degli intonaci della volta absidale, si è proceduto agli accertamenti diagnostici per verificare l'estensione delle infiltrazioni che hanno causato il distacco del rivestimento e l'eventuale presenza di altre zone già degradate. Le riprese sono avvenute in regime transitorio: in fase di primo riscaldamento, sono risultate evidenti estese integrazioni con malte diverse (fig. 3-4). Le decorazioni e la coloritura non permettono di distinguere alcuna discontinuità nel visibile.

Fig 3. S. Maria in Strada, termogramma dell'integrazione dovuta ad un precedente restauro dell'intonaco. ΔT : 27-30°C Fig 4. S. Maria in Strada a Monza, immagine nel visibile della porzione di intonaco inquadrata in fig. 3

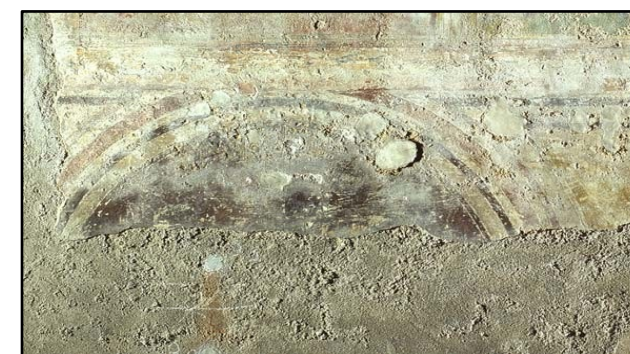
proprio nelle caratteristiche materiche e morfologiche delle stuccature, sulle quali si osserva di frequente condensazione dell'UR ambientale. Si è chiarito che la stesura della stuccatura con lisciatura finale ha dato luogo ad una materia eccessivamente compatta che è risultata scarsamente permeabile comportando, in presenza di condizioni termoigrometriche sfavorevoli, quali quelle che si generano nell'edificio da ottobre ad aprile¹, lo spostamento sull'area dipinta circostante dei meccanismi di traspirazione delle superfici, ingenerando la disgregazione dello strato pittorico e dell'intonachino (fig. 5). Anche in questo caso si è effettuato un monitoraggio microclimatico e del regime termoigrometrico della muratura, a cui si è aggiunto una serie di prove sperimentali per l'individuazione delle integrazioni di intonaco e delle stuccature già in opera [5]. A questo fine, sono state effettuate tre battute in campo. Nella prima battuta attiva, sono state facilmente riconosciuti gli interventi di integrazione della volta (fig. 6, 7, 8). Il riscaldamento per convezione ha provocato un aumento della temperatura ambientale di 8°C in 40 minuti.

Fig 5. Oratorio dei S. Caterina e Ambrogio, affreschi dell'abside, particolare delle stuccature dovute a precedenti restauri

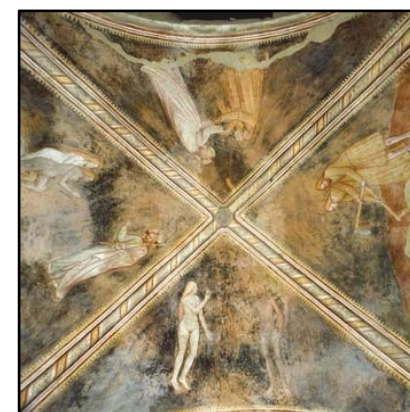
Fig 6. Oratorio dei S. Caterina e Ambrogio a Solaro, affreschi della volta della navata

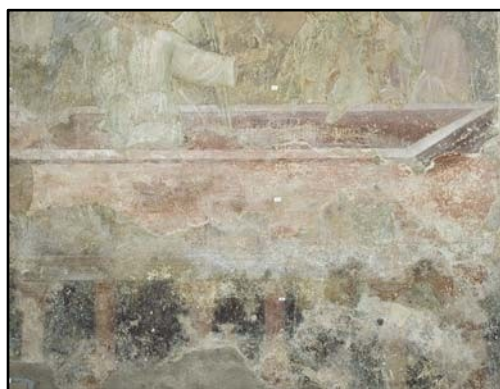
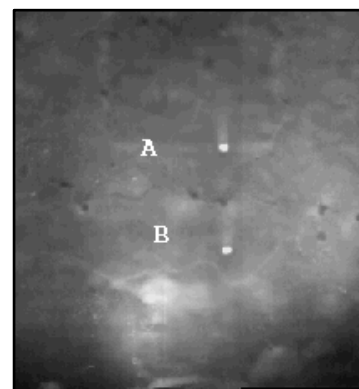
Fig 9. Oratorio dei S. Caterina e Ambrogio, affresco con integrazioni di restauro e stuccature Fig 10. Oratorio dei S. Caterina e Ambrogio, mosaico dei termogrammi dopo il riscaldamento

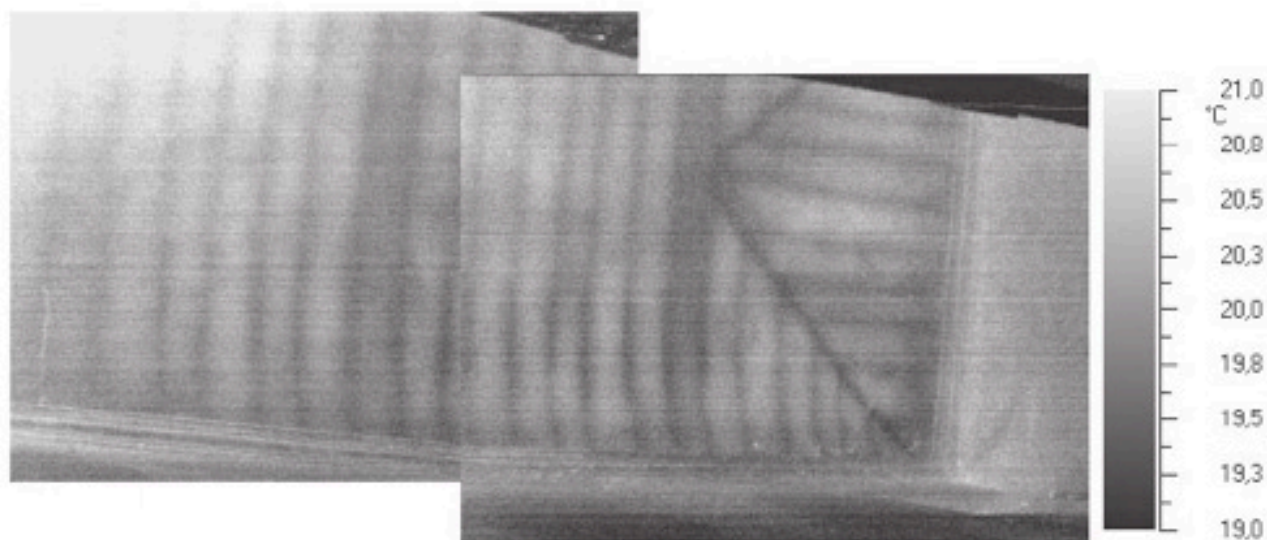
sull'analisi archivistica, riguardo ad un rifacimento della struttura nel corso del XVII secolo [6, 7], e di accertare che le lesioni presenti interessano lo strato più superficiale dell'intonaco. Infatti le riprese termografiche realizzate in modalità passiva (fig. 2), dopo poche ore di irraggiamento solare sulla copertura, hanno messo in evidenza la presenza di un'orditura lignea a cui la volta incannucciata è stata sospesa. Le centine sono integrate da archi di spessore maggiore che si rilevano come zone più scure (più fredde) nel mosaico dei termogrammi.

mosaico dei termogrammi della volta dello scalone di Villa Mirabello, a Monza. Condizioni ambientali: $T^{\circ} = 17^{\circ}\text{C}$, UR= 76%

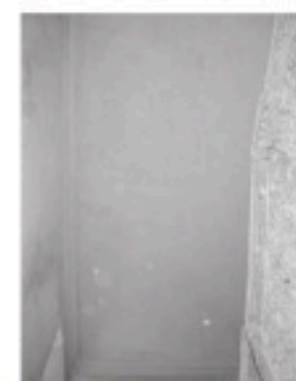
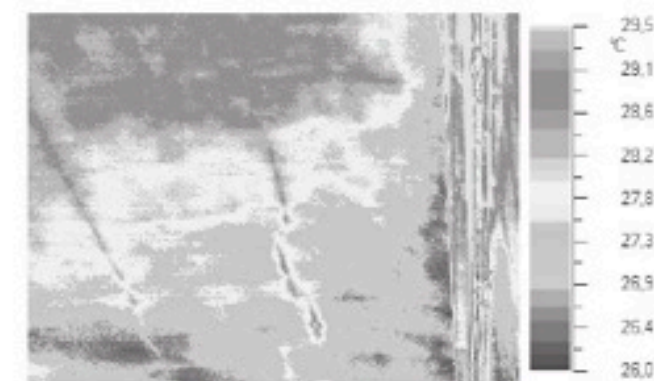
la volta dello scalone

il termogramma inquadra una parte della volta, interessata da lesioni del solo strato superficiale dell'intonaco. Ripresa effettuata in fase di riscaldamento per convezione, dopo 50 minuti dall'inizio del riscaldamento; condizioni ambientali: $T^{\circ} = 25^{\circ}\text{C}$, UR= 45%

In modalità attiva, applicando un riscaldamento per convezione all'intradosso della volta, è stato possibile ottenere una mappatura delle lesioni principali, non facilmente riconoscibili nello spettro del visibile a distanza di alcuni metri (fig. 3 e 4). Tali lesioni sono ortogonali alla struttura portante e sono dovute al degrado dell'intonaco nei punti in cui l'incannucciato presenta soluzioni di continuità.

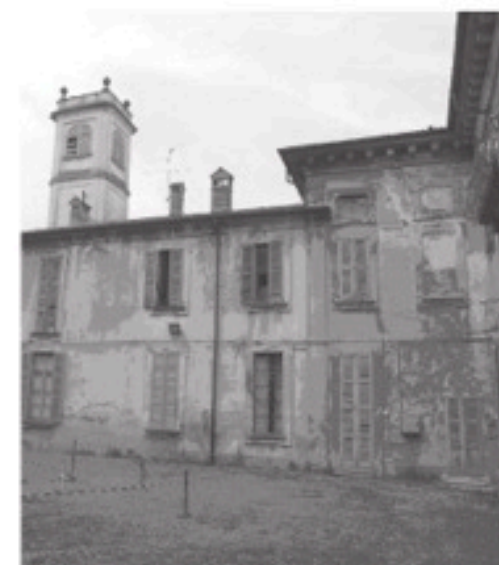
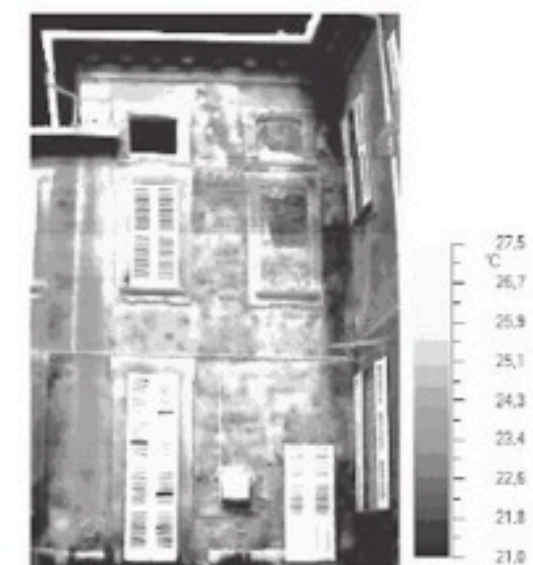
prospetto esterno dello scalone

termica, grazie all'irraggiamento solare all'esterno. Le informazioni ottenute riguardano anche la distribuzione del degrado dell'intonaco, che è risultato interessato da distacchi diffusi (fig. 6) soprattutto da terra sino a circa 3 m dal piano di calpestio, e all'ultimo piano, tra le due finestre inquadrare. Le zone in cui la finitura non è più aderente al substrato appaiono all'infrarosso termico come aree più calde, ed impediscono di apprezzare l'orditura della muratura sottostante.

mosaico dei termogrammi del prospetto esterno dello scalone. Condizioni ambientali durante la ripresa: $T^{\circ} = 20,6^{\circ}\text{C}$, UR= 67%.

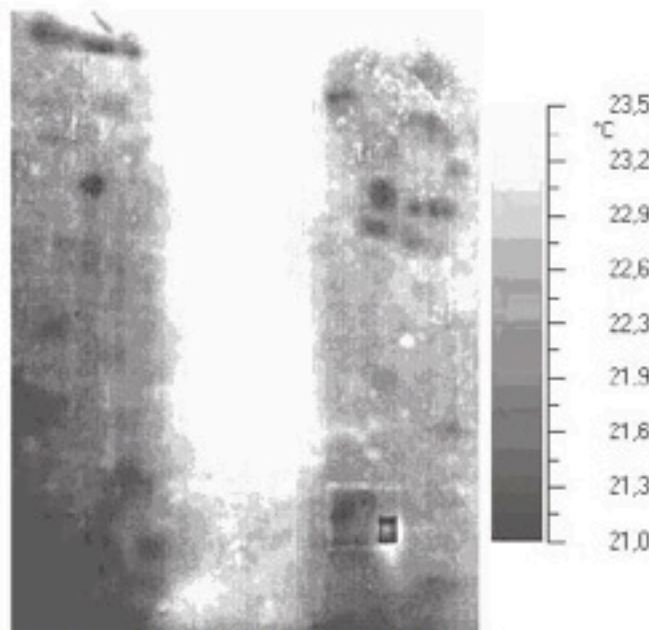
Anche all'interno è comunque possibile ottenere una sufficiente stimolazione termica per individuare cavità e riduzioni dello spessore della muratura, che costituiscono elementi di vulnerabilità della struttura. In fig. 8 si presenta un esempio dell'applicazione di IRT per l'individuazione di una larga canna fumaria, dopo un riscaldamento di circa 60 minuti per convezione. La tessitura della muratura risulta in cotto con inserimento di elementi lapidei.

mosaico dei termogrammi, $T^a = 25^\circ\text{C}$, UR = 58%

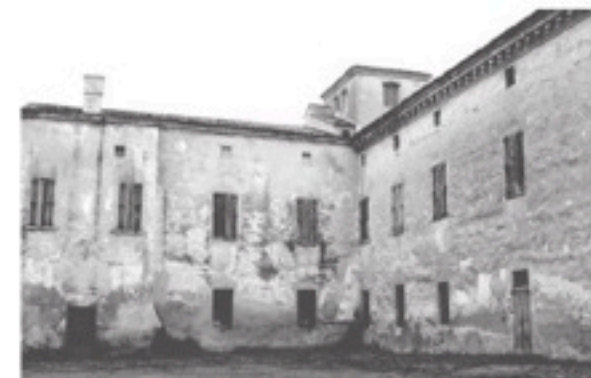
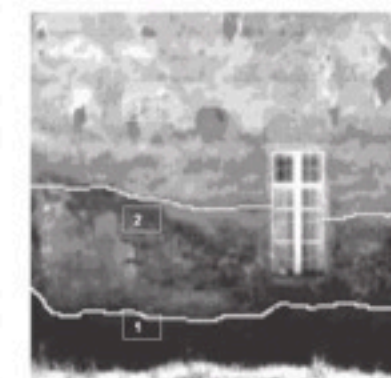
Corte Castiglioni, Mantova. Fig. 10 La battuta termografica effettuata a seguito di abbondanti precipitazioni atmosferiche ha permesso di localizzare il fronte di risalita dell'umidità. Le prove gravimetriche condotte su campioni prelevati nelle zone 1, 2, e 3 hanno avuto come risultato valori di contenuto d'acqua rispettivamente di 16.2%, 8.6%, 3.8%; condizioni ambientali durante la battuta termografica $T^a = 18.5^\circ\text{C}$, UR = 72%

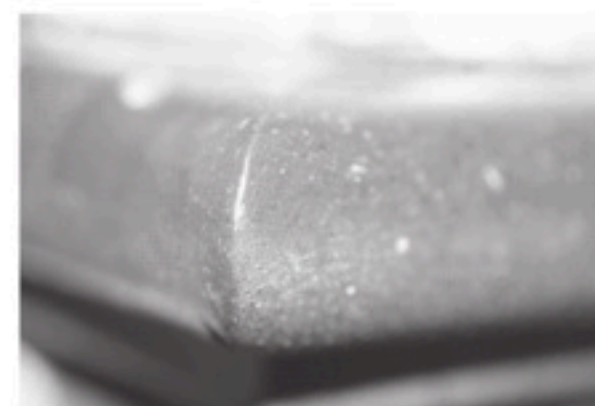
condensazione di ~~vapor~~ acqueo sulle superfici più fredde, come ad esempio i materiali lapidei in fig. 13. Fig. 13, chiesa di S. Tommaso a Premenugo di Settala, particolare dell'altare in marmi policromi, l'immagine è stata scattata nell'ottobre 2006, in una mattinata di nebbia, con condizioni ambientali: $T^a = 12^\circ\text{C}$, UR = 95%. Nel punto in cui siano state realizzate precedenti stuccature con malta di calce, l'acqua liquida scivola dalla superficie lapidea verso la stuccatura, e viene completamente assorbita dalla malta, provocando poi, in fase di evaporazione, la cristallizzazione di sali solubili precedentemente disciolti dall'acqua di condensazione (fig. 14). Il processo di condensazione/evaporazione possono avvenire anche più volte in una giornata, in condizioni climatiche di elevata umidità ambientale, provocando un elevato stress del materiale più poroso. In questa situazione si può giungere al completo degrado della malta (fig. 15). Estendendo la valutazione alle superfici in opera, è possibile asserire che i medesimi meccanismi di degrado interessano le zone in cui si verifichi la mancanza di omogeneità dei materiali, sia a causa della loro differente composizione e natura (materiali lapidei e malte), sia della loro diversa posa in opera e finitura superficiale, come studiato in una recente linea di ricerca [13]. Il precoce riconoscimento di queste zone a rischio è di grande interesse per la conservazione, soprattutto nei molti casi in cui non permangano condizioni microclimatiche favorevoli. Come già esposto in precedenti pubblicazioni, esiste una correlazione tra caratteristiche ottiche e di assorbimento d'acqua [14] e quindi il riconoscimento mediante analisi multi spettrali di eventuali discontinuità della superficie, dovute al trattamento finale, costituisce un elemento di valutazione della maggiore esposizione al rischio di degrado.
